Dėl pastato 1A3/p Laisvės a. 13, Panevėžyje
kolonų (apibetonuotų mūro stulpų) I aukšto
laikančiojoje išorinėje mūro sienoje techninės būklės

STATINIO DALIES TECHNINĖS BŪKLĖS TYRIMO

AKTAS Nr.16-08/06

2016-08-24

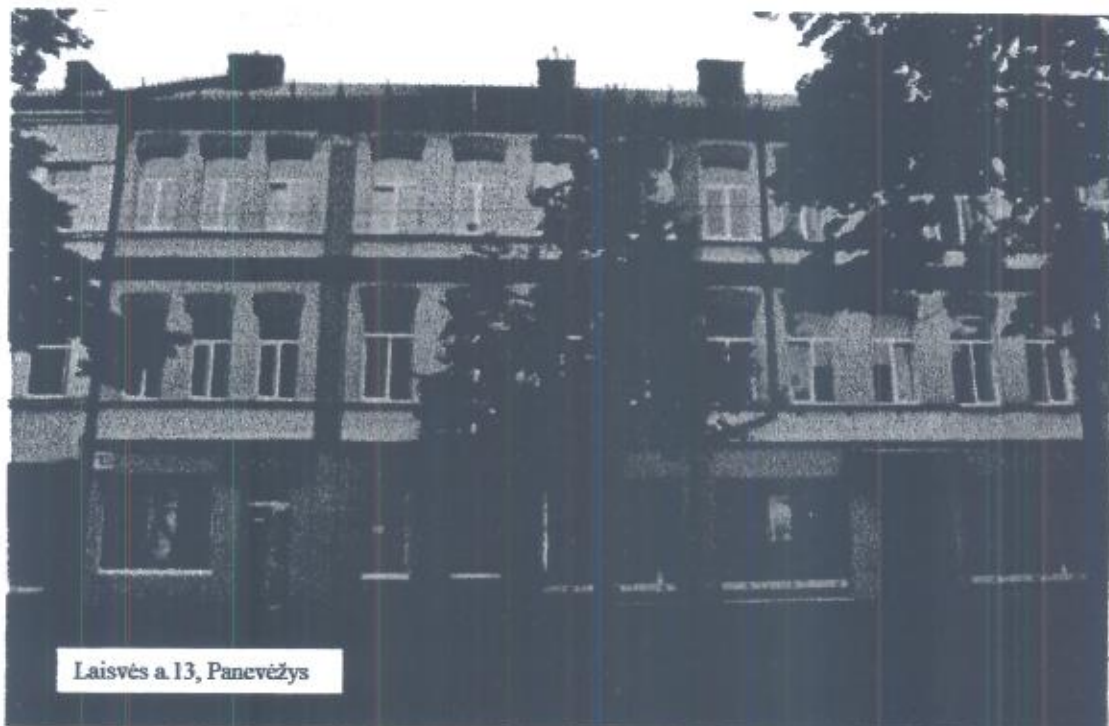
Nr.1

4. **Trumpa statinio charakteristika.**
Parduotuvės patalpa (unikalus Nr.: 2792-0001-3013:0012) yra trijų aukštų mūrinio gyvenamojo namo I aukšte (žiūr. 1 nuotrauką priede). Pastatas 1920 metų statybos. Kapitaliai remontuotas, o 2003 metais rekonstruotas jo I aukštas, pašalinant dalį mūro stulpų laikančiosiose centrinėje išilginėje ir gatvės pusės sienose, prieš tai platinamų angų zonose įrengus plieninių konstrukcijų sąramas. Išliekantys mūro stulpai buvo sustiprinti plieninėmis konstrukcijomis, bei (kaip ir sąramos) apibetonuoti ir nutinkuoti. Įrengti vitrininiai įstiklinimai. Namų pamatai yra juostiniai, akmenbetonio, perdangos gelžbetoninės. Sienos ir pertvaros plytų mūro. Stogas medinis, šlaitinis,

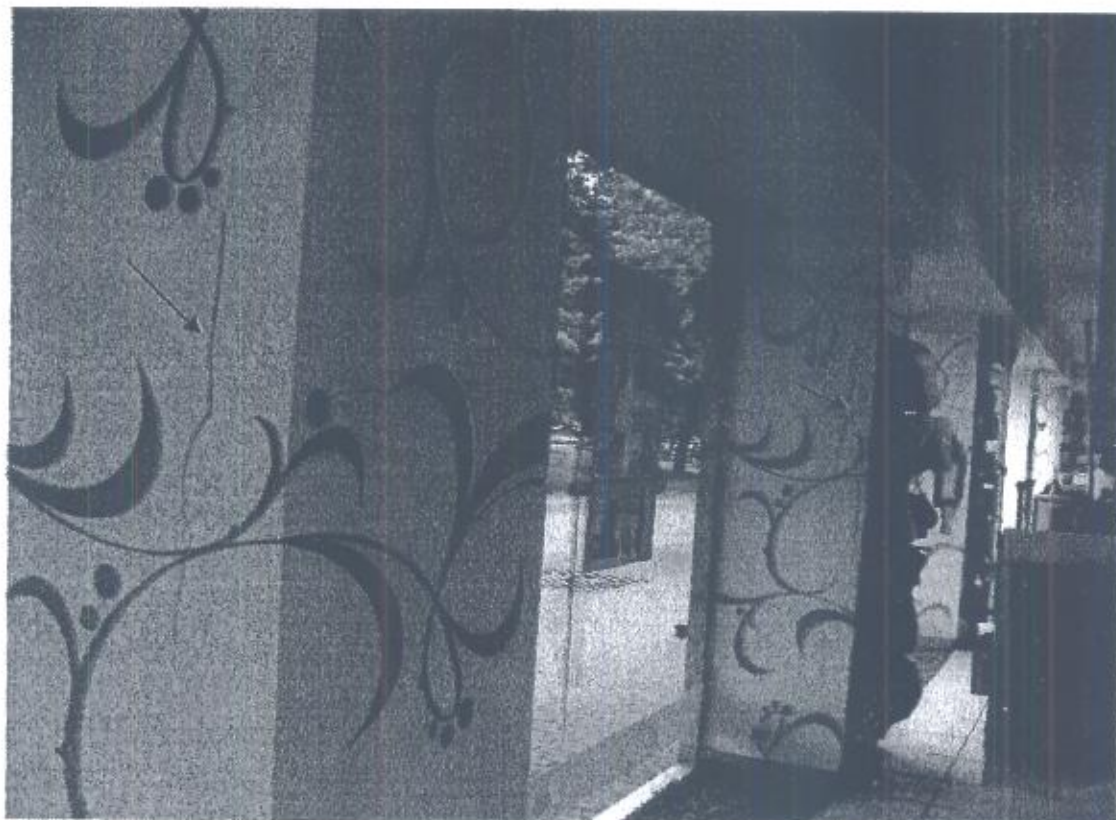
Nr.2

5. Apžiūrėjus esamas pastato ir tiriamos I aukšto dalies konstrukcijas bei įvertinus jų techninę būklę nustatyta:
 - 5.1. Pastato I aukšto parduotuvės zonos kolonos išorinėje laikančiojoje sienoje sąlyginėje ašyje „A“, tarp sąlyginių ašių 3-8 turi neleistinų defektų (žiūr. inventorinę I a. plano schemą 1 pav. ir 2-6 nuotr.): apsauginiuose sluoksniuose vidurinėje kolonų dalyje (iš patalpų pusės) atsivėrė platūs, iki 1-2 mm pločio plyšiai, apsauginis sluoksnis vienoje iš kolonų atsisluoksniavo, išsigaubė. Pagal pleišėjimo pobūdį, kolonos turi galimos avarinės būklės požymių, jų būklė yra artima saugos ribinei. Visos pleišėjimo defektų turinčios kolonos turi būti remontuojamos, reikalui esant stiprinamos.
